(3) 能生川の環境調査

1) 能生川の水質調査・生物相調査

(4) 河川基盤調査

1) 河川構造物調査

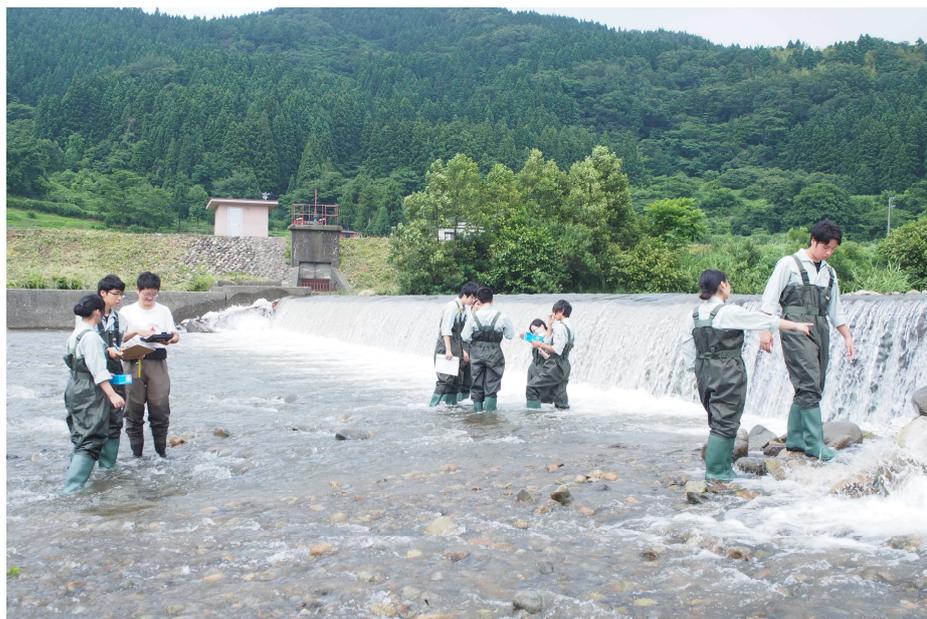
写真1
測定の様子1

1	実証講座名	能生川の環境調査①
2	連携先および 講師名	東京学芸大学環境教育研究センター 田代 拓、河西貴史、高榮晋平
3	実施日時	平成28年7月14日(木) 4～6限(3コマ)
4	実施場所	能生川流域 白山大橋頭首工周辺
5	受講者	海洋創造コース2年
6	受講人数	19名
7	授業科目名	海洋環境、海と陸の建設工事
8	実施の概要	連携先との協働による水質調査、生物相調査
9	効果および ねらい	調査活動をとおして、河川を遡上・降下する生物の生態を理解する。 地域の環境の状態およびその測定方法を理解することで、資源の増大や 保全に向けた取り組みを企画・立案できるようになる。
10	実施内容	<p>(1) 物理環境調査</p> <p>① 水温(水温計を用いて測定を行った。)</p> <p>② 水深(スタッフを用いて測定を行った。)</p> <p>③ 透視度(透視度計を用いて河川水を採水し測定を行った。)</p> <p>④ 流速(KENEK電子流速計を用いて測定を行った。)</p> <p>⑤ 溶存酸素(CHEMets測定キットを用いて測定を行った。)</p> <p>⑥ 水質測定(共立理科パックテストを用いて測定を行った。)</p> <p>測定項目 【COD、NH₄、NO₂、NO₃、SiO₂、PO₄】</p> <p>(2) 生物相調査</p> <p>① たも網を用いて指標生物の確認を行った。</p> <p>② アユ、アユカケなど回遊魚の観察を行った。</p> <p>(3) 河川構造物の観察</p> <p>① 砂防堰堤および頭首工の観察を行い、役割について確認した。</p> <p>② 階段式魚道の観察を行い、回遊魚の遡上について考察した。</p> <p>(4) 外部講師による生物調査の総括</p>
11	講座の内容	水質パックテストを行っている場面では班ごとに測定する場所を決め、水温や水深、透明度、水質などを測定した(写真1)。溶存酸素などは顕著な違いが見られたがその他項目では違いが見られなかった。

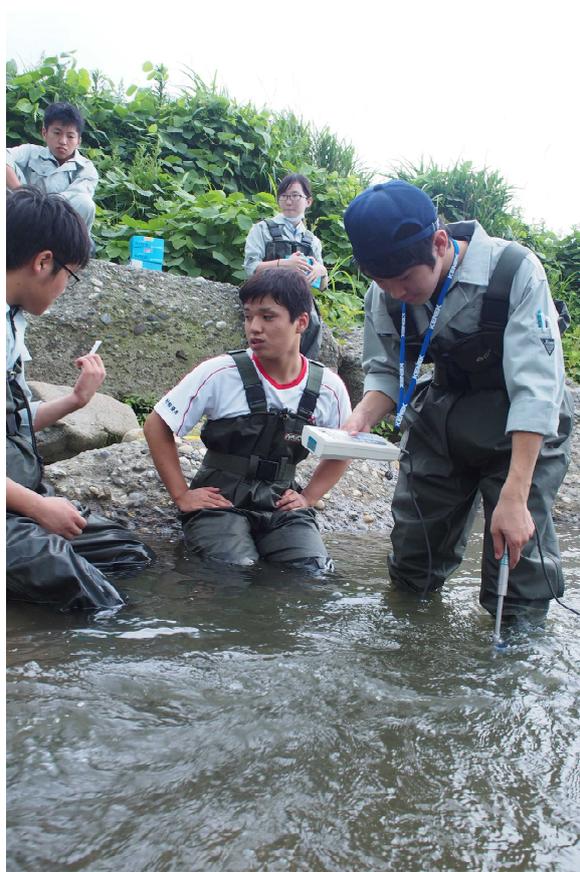
写真3
測定の様子3

流速および透明度の測定を行っている場面では機器の扱いなどにも生徒が慣れ始めると、様々な場所で測定を行っていた。特にたまり水と流れている水の2つを測定し、比較している班も確認できた（写真3、4）。

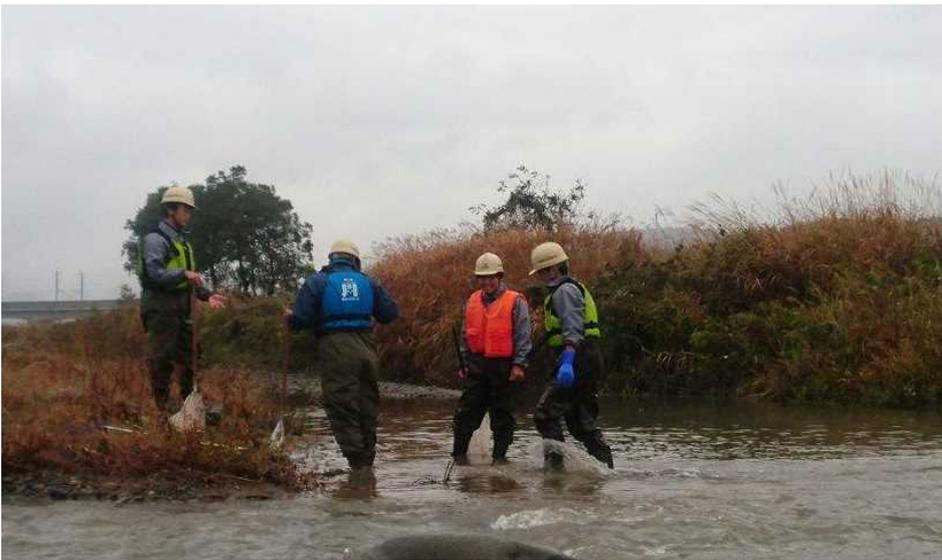
<p>写真1 砂泥質の河床を確認している様子</p>

物理環境調査を行っている場面では4つの班に分けた。頭首工の上流部、下流部、流心付近、護岸付近の4パターンに分け水温や底質の調査を行った（写真1、2）。

上流部では沈み石が多く、土砂が砂泥・シルト質であり河床間隙が著しく少ない。流速も下流部と比較して遅い。生物としては、ヨシノボリ、コオイムシが確認された。

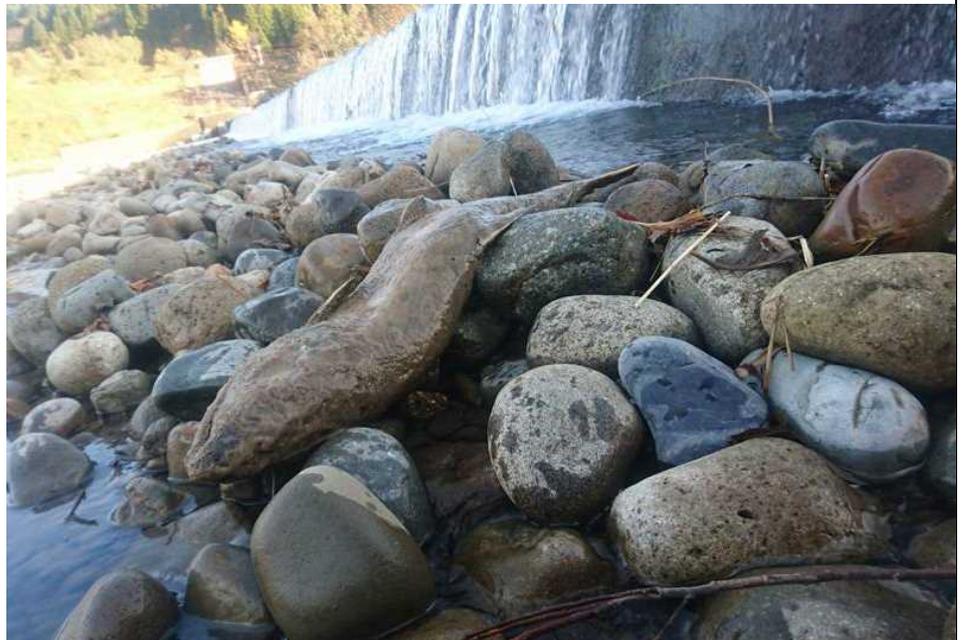
写真7
構造物とサケ
の死骸

構造物付近に漂着していたサケ（写真7）を確認。「構造物を登れなかったサケなのか？」など、生徒は河川環境の改変と生物の関係を考察した。

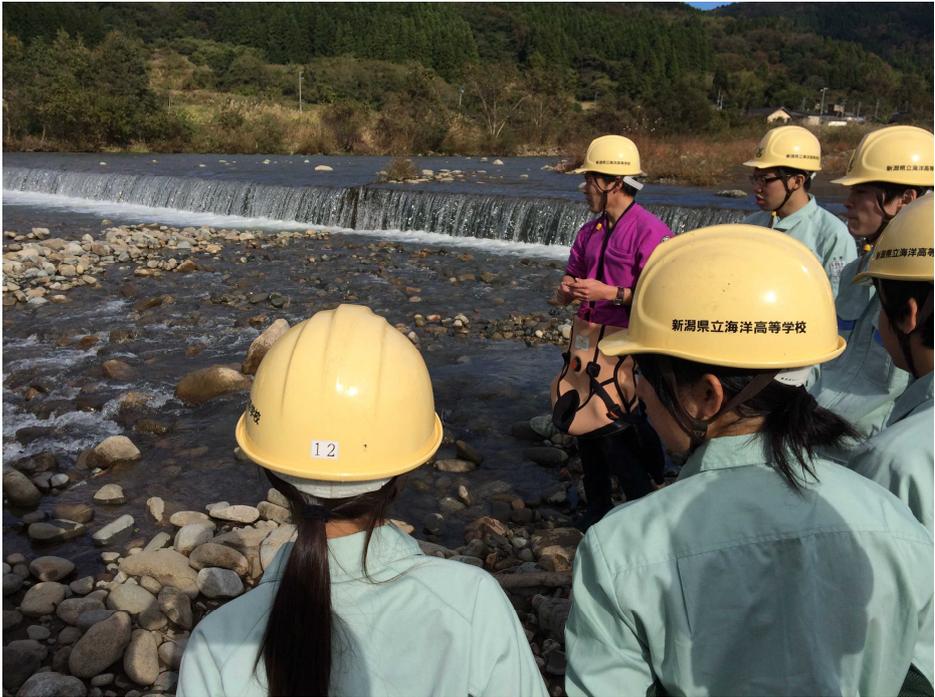
1	実証講座名	能生川の河川基盤調査①
2	連携先および 講師名	東京学芸大学環境教育研究センター 田代 拓
3	実施日時	平成28年11月2日(水) 4～6限(3コマ)
4	実施場所	能生川流域 白山大橋頭首工周辺
5	受講者	マリン技術コース3年
6	受講人数	13名
7	授業科目名	海洋環境、海と陸の建設工事
8	実施の概要	連携機関との協働による河川構造物調査
9	効果および ねらい	調査活動をとおして、頭首工をはじめとする河川の構造物を理解することで、構造物の役割や仕組みについて説明できるようになる。
10	実施内容	能生川流域の白山大橋周辺に設置されている頭首工や砂防堰堤について、現地での調査を実施した。調査では、構造物観察を通して、その構造物が設置されている河川環境の特徴をメモさせながら話をした。
11	講座の内容	能生川流域の白山大橋頭首工を観察しながら、河川から農業用水を取水する施設であることを説明するとともに、取水口や取水堰、魚道などの附帯施設から構成されていることを説明し、それぞれの役割について理解させた(写真1)。
	写真1 頭首工観察の 様子

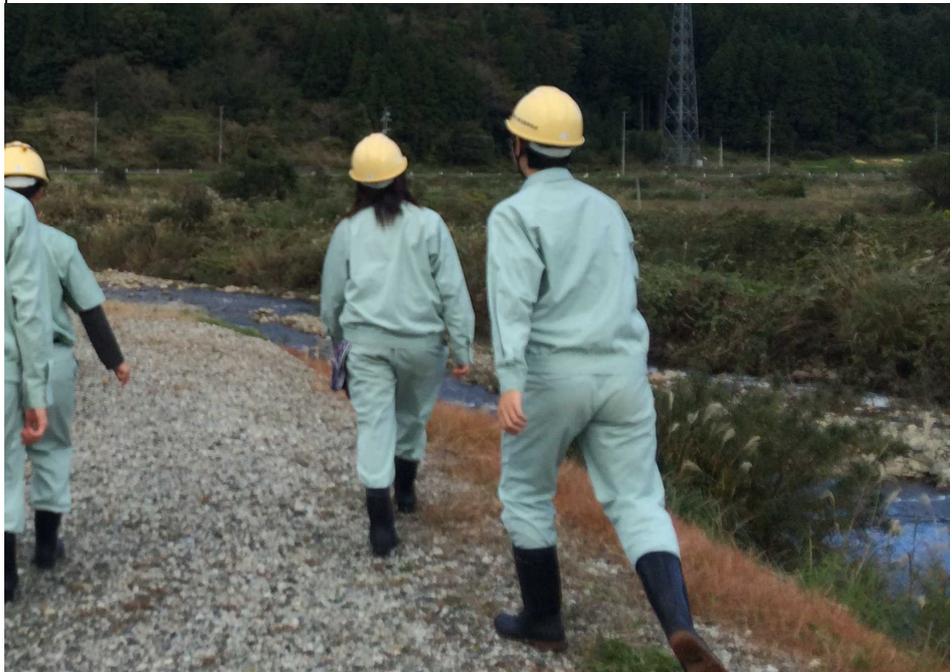
写真2
瀬と淵の観察
の様子

河川沿いの道を歩きながら、河川環境の特徴である瀬や淵についても説明し、理解させた（写真2）。

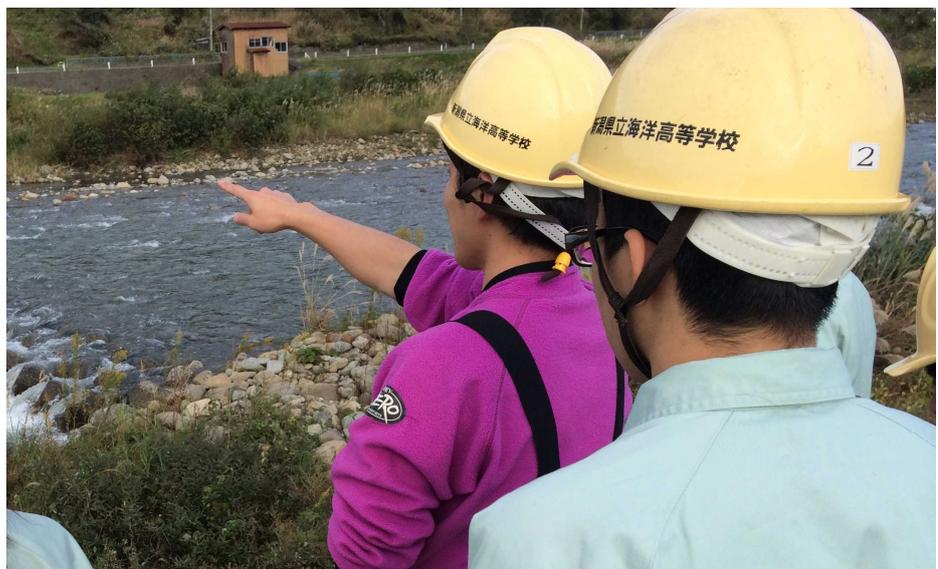
写真3
砂防堰堤の観
察の様子

河川構造物には、災害を防止する目的で、河川水を安全に流下させるために、土砂の流出を防ぎ、川底が下がらないようにする役割があること観察させながら理解させた（写真3）。

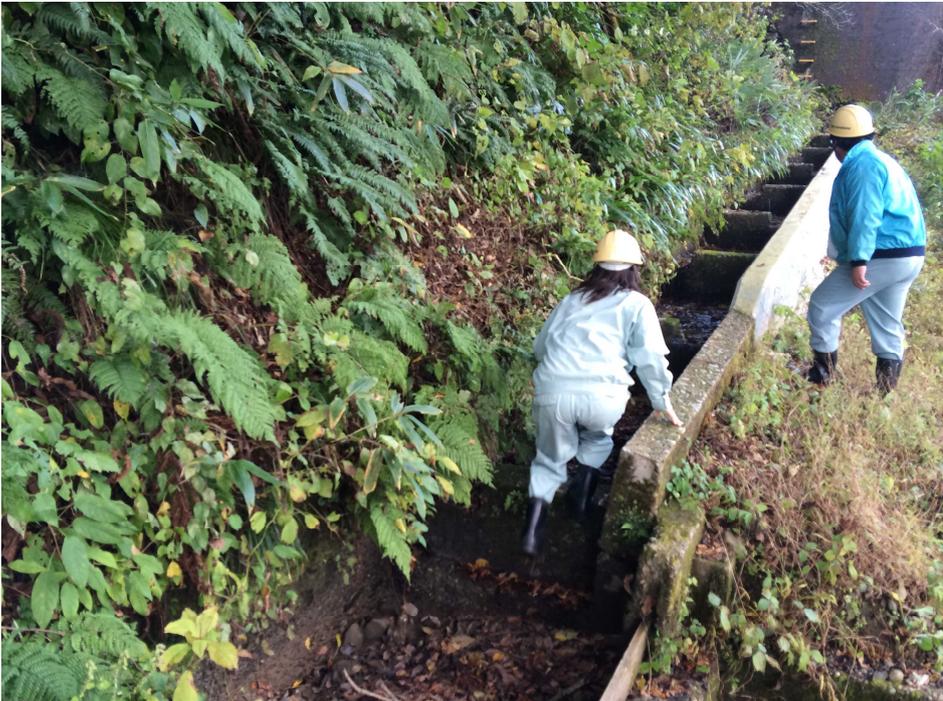
1	実証講座名	能生川の河川基盤調査②
2	連携先および講師名	東京学芸大学環境教育研究センター 田代 拓
3	実施日時	平成28年11月16日（水） 4～6限（3コマ）
4	実施場所	能生川流域
5	受講者	マリン技術コース3年
6	受講人数	13名
7	授業科目名	海洋環境、海と陸の建設工事
8	実施の概要	連携機関との協働による能生川上流（柵口地内）に設置されている魚道の調査
9	効果およびねらい	魚道の整備状況と取り組みを通じて、魚道の構造や役割について理解させるとともに、能生川に設置されている魚道の実態を把握し、河川と海洋の連続性を理解させる。
10	実施内容	能生川上流の柵口地内に設置されている魚道について、現地での調査を実施した。調査では魚道の観察を通して、構造や役割、仕組みについて説明をし、メモやスケッチをさせながら理解させた。
11	講座の内容	<p>階段式魚道の構造や魚類がどのようにして魚道を遡上していくのかを説明した。この日は入水口が閉じているため水が流れておらず、機能を果たしていなかった（写真1）。</p>
	写真1 階段式魚道の構造と役割を観察している様子

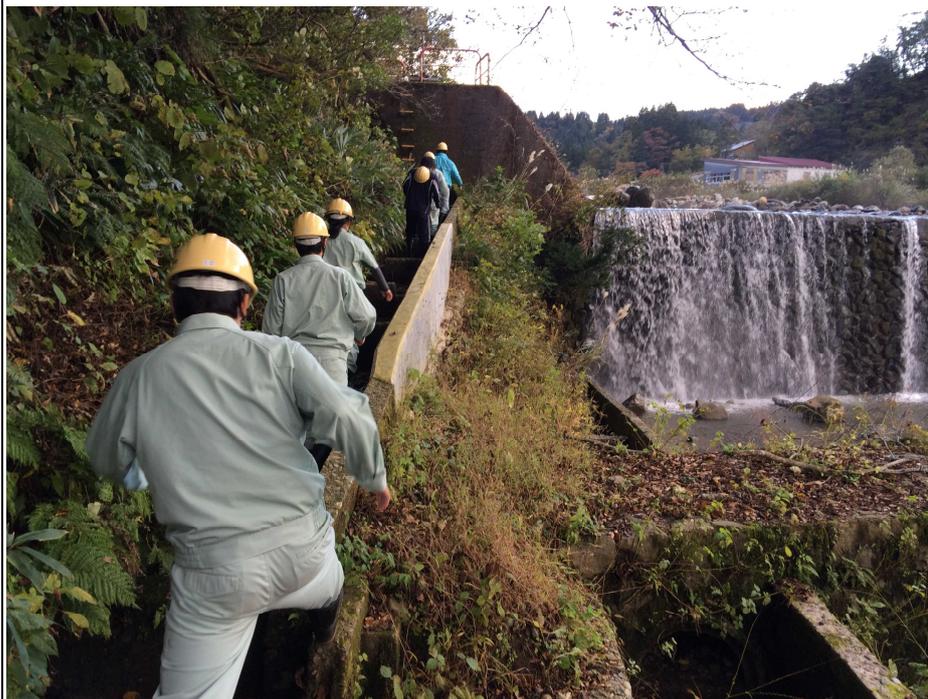
写真2
魚道の構造全体を観察している様子

水が流れていなかったため、階段式魚道を移動しながら魚道全体の構造を観察した（写真2）。

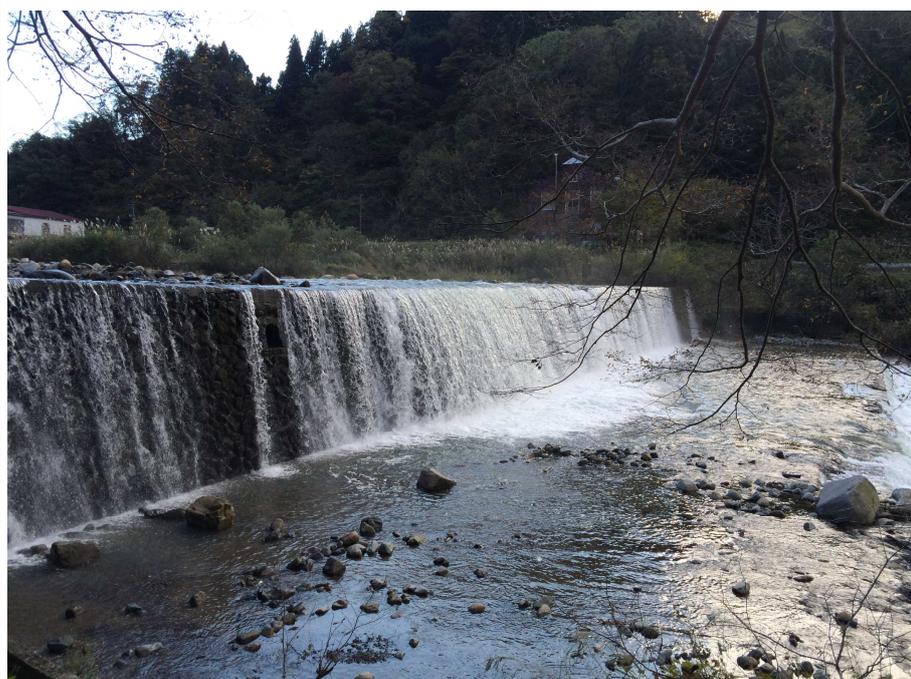
写真3
魚道が付帯されている頭首工の観察

今回調査した魚道に付帯してあった頭首工について、前回調査した能生川流域白山大橋周辺に設置してあったものと大きさや高さなどを比較して観察させた。また、頭首工は河川を横断して設置される構造物であるため、河川の流況や河床の状況等などの河川状況について考慮しながら設置されていることについて説明した（写真3）。
